В Казани падает звонница Петропавловского собора XVI века

Если срочно не предпринять мер, колокольня может рухнуть.

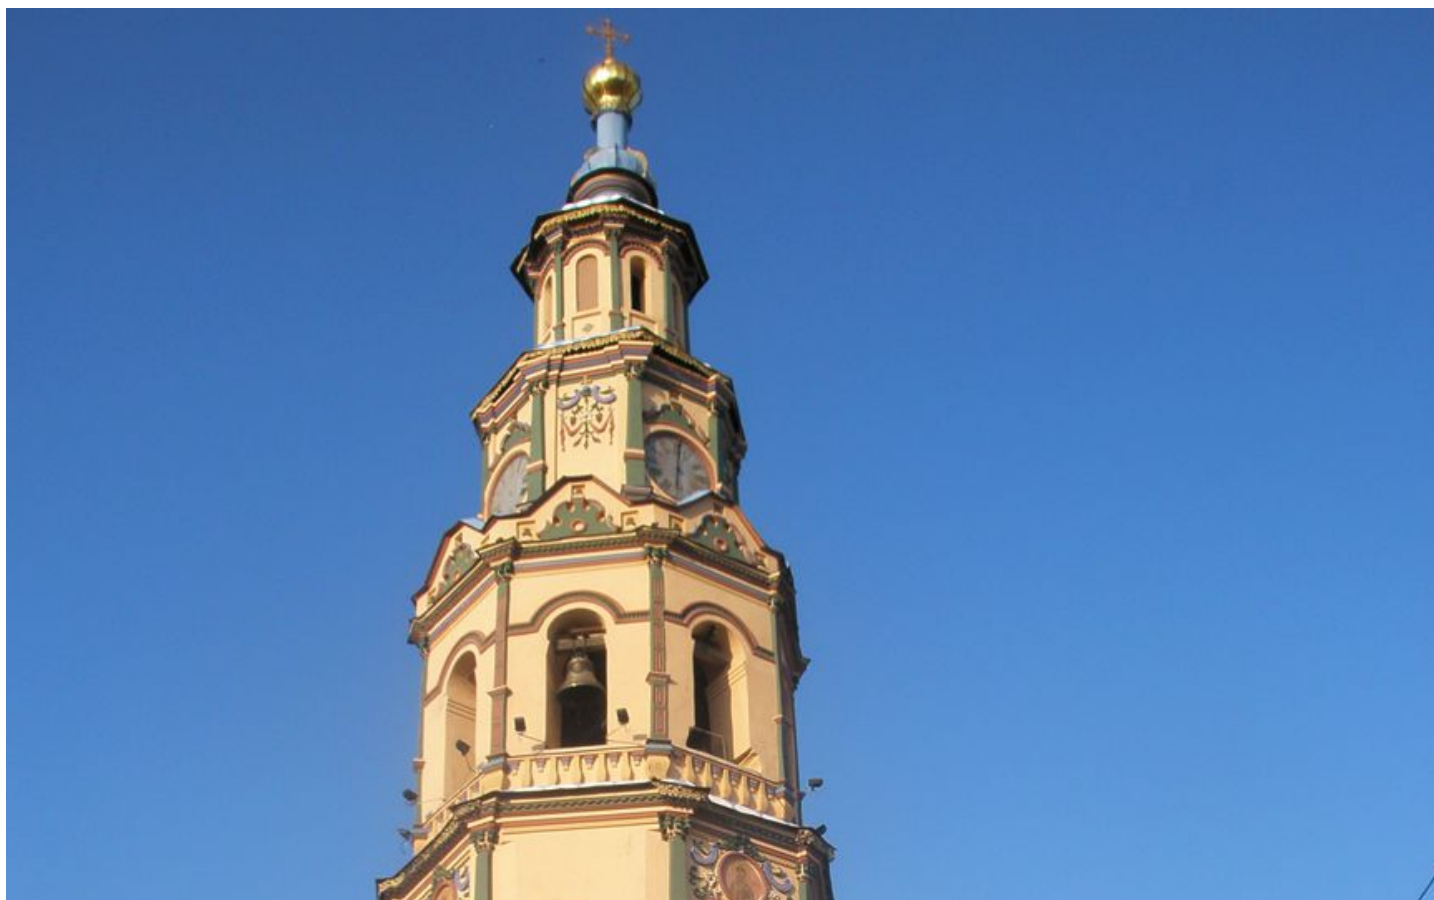
40-метровая звонница казанского Петропавловского собора, который называют «каменными висячими садами» из-за обилия лепных фруктов и листьев на фасаде, отклонилась от своей оси на 70 сантиметров, [сообщает](#) телеканал НТВ.

«Сейчас мы имеем падающую, по сути, колокольню. Это видно на фотографиях, по геодезическим обследованиям. В дальнейшем мы тоже будем проводить эти обследования, чтобы показать, что колокольня требует скорейшей поддержки, в первую очередь укрепления фундамента», — сказал телеканалу настоятель Петропавловского собора протоиерей Сергей Титов.

По данным экспертов, 40-метровая звонница находится на плохих геологических грунтах. Ситуация усугубляется тем, что капитальный ремонт не проводили уже много лет. По еще одной версии, нарушения допустили еще при строительстве.
